Massnahmen am Escherkanal

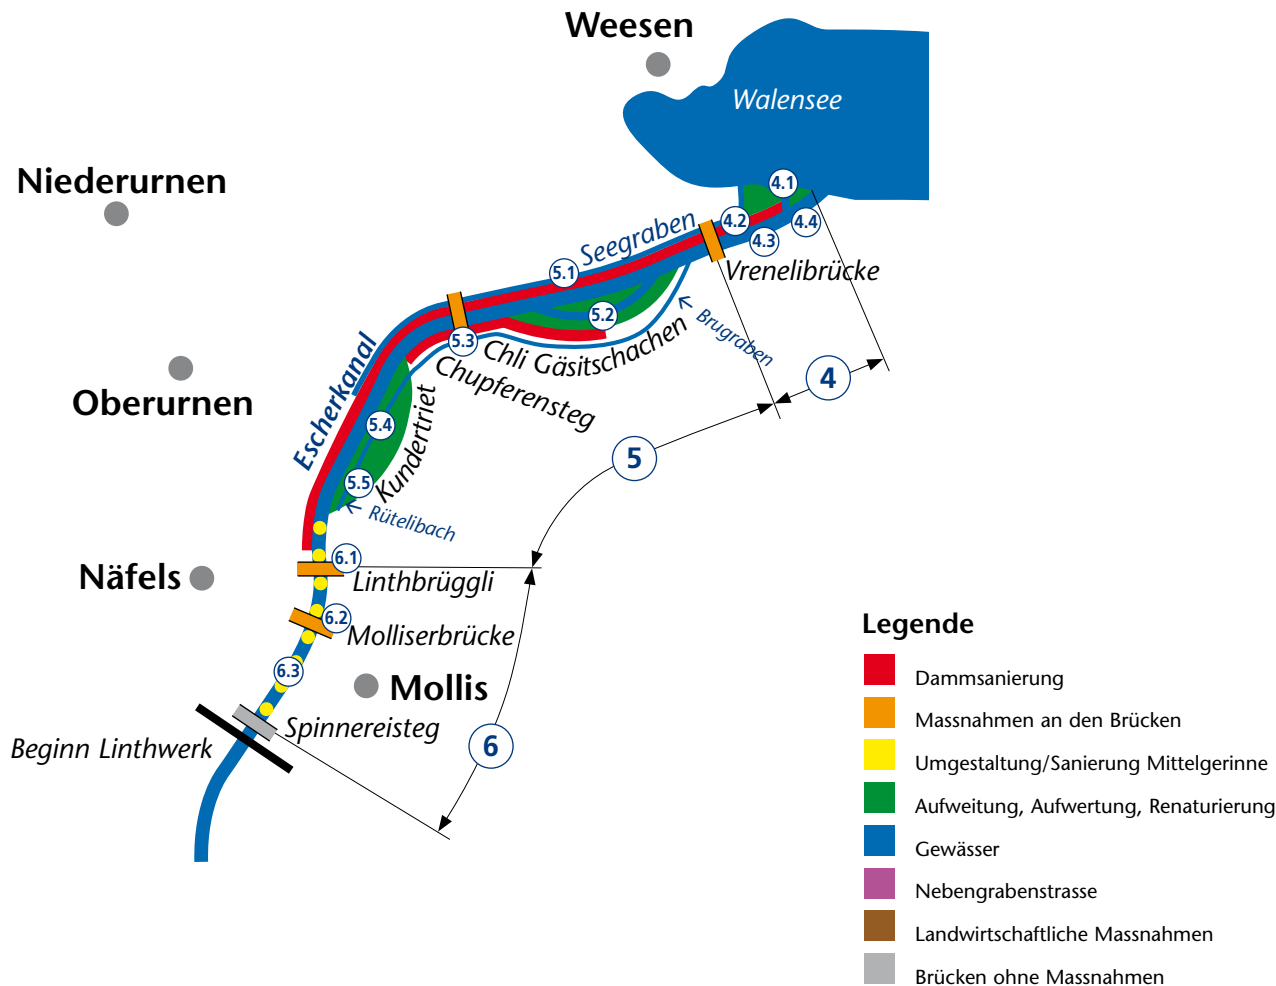
- 4.1 Neue Mündung für den Escherkanal (abgeschlossen)
- 4.2 Erhöhung und Verlängerung des linken Hochwasserschutzdamms
- 4.3 Instandstellung Längsverbau
- 4.4 Sanierung der Hochwasserschäden von 2005 (abgeschlossen)

- 5.1 Sanierung des linken Damms gegen innen
- 5.2 Flussaufweitung und Gestaltung eines Naturraums im Chli Gäsitschachen: Der Fluss gewinnt seine Eigendynamik zurück – Kiesinseln, Auen- und Weidenwälder bilden sich, Laichplätze für Bach- und Seeforellen entstehen
- 5.3 Verbesserung der Abflusskapazität Chupferensteg
- 5.4 Absenkung der Dammkrone im Kundertriet (Entlastung bei extremem Hochwasser)
- 5.5 Der Rütelibach wird renaturiert; es entstehen Lebensräume für Fische, Gelbbauchunken und Grasfrösche

- 6.1 Anbringen von Schürzen gegen Verkläuerung am Linthbrüggli
- 6.2 Anpassung oder Neubau der Molliserbrücke (Kanton Glarus)
- 6.3 Gerinnesanierung, Absenkung des Vorlandes und lokale Aufkoffierung der Dammkrone im Bereich Näfels bis Mollis
