DAS LINTHWERK.

Linthverwaltung

Massnahmen am Escherkanal

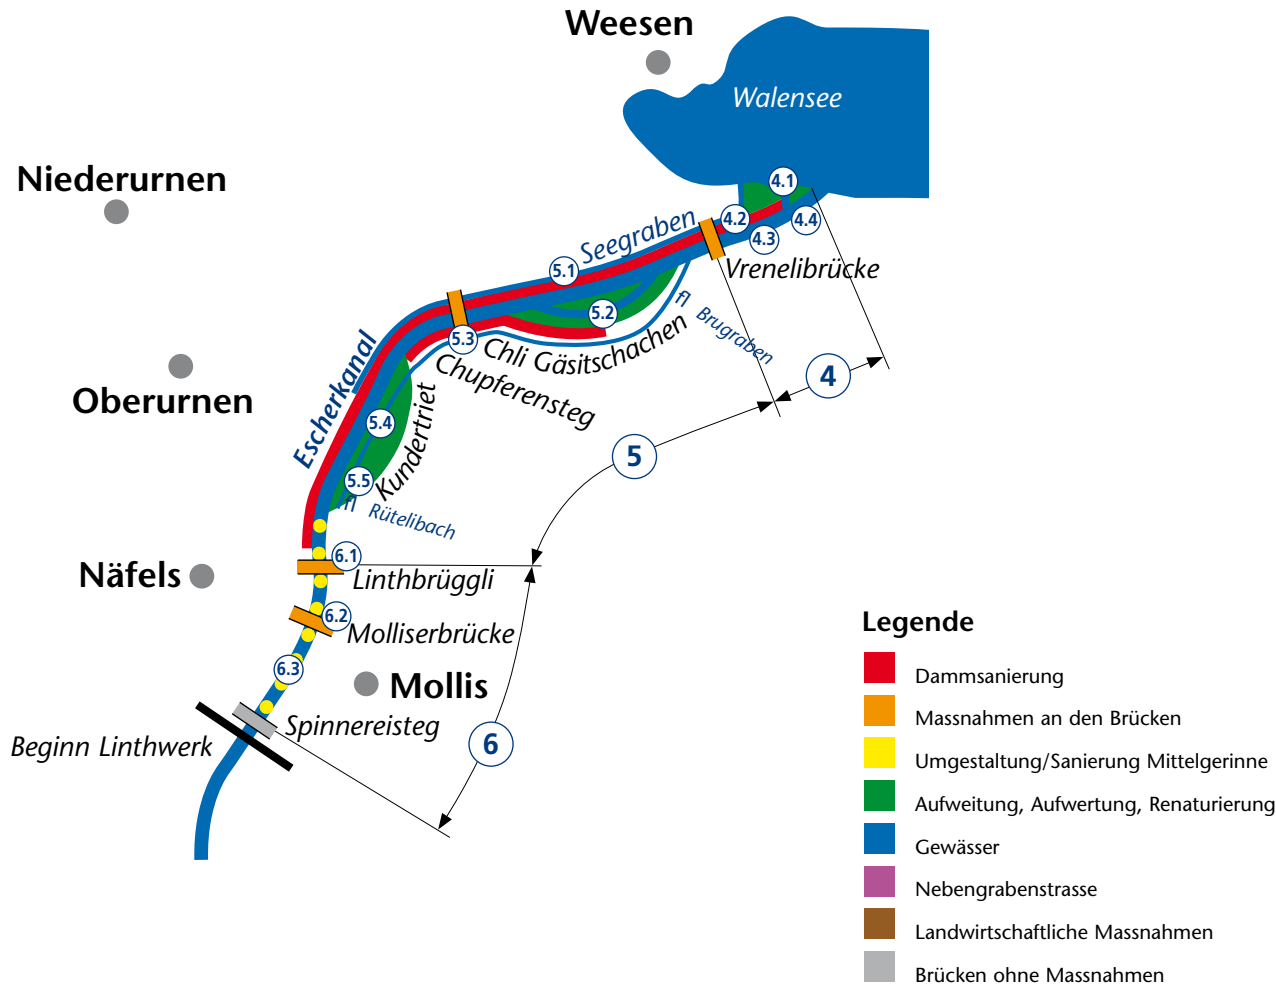
- 4 Gäsi – Vrenelibrücke**
 - 4.1 Neue Mündung für den Escherkanal (abgeschlossen)
 - 4.2 Erhöhung und Verlängerung des linken Hochwasserschutzdamms
 - 4.3 Instandstellung Längsverbau

- 4.4 Sanierung der Hochwasserschäden von 2005 (abgeschlossen)
- 5 Vrenelibrücke – Linthbrüggli**
 - 5.1 Sanierung des linken Damms gegen innen
 - 5.2 Flussaufweitung und Gestaltung eines Naturraums im Chli Gäsitschachen: Der Fluss gewinnt seine Eigendynamik zurück – Kiesinseln, Auen- und Weidenwälder bilden sich, Laichplätze für Bach- und Seeforellen entstehen

- 5.3 Verbesserung der Abflusskapazität Chupferensteg
 - 5.4 Absenkung der Dammkrone im Kundertriet (Entlastung bei extremem Hochwasser)
 - 5.5 Der Rütelibach wird renaturiert; es entstehen Lebensräume für Fische, Gelbbauchunken und Grasfrösche

- 6 Linthbrüggli – Spinnereisteg**
 - 6.1 Anbringen von Schürzen gegen Verklauung am Linthbrüggli
 - 6.2 Anpassung oder Neubau der Molliserbrücke (Kanton Glarus)

- 6.3 Gerinnesanierung, Absenkung des Vorlandes und lokale Aufkoffierung der Dammkrone im Bereich Näfels bis Mollis
